## Objet de l'étude :

La géométrie de la digue sud-est du port a été reprise et les anciens blocs de Meillerie ont été en partie remplacés par de nouveaux blocs. Le ponton longeant la digue sud-est côté port a été prolongé et deux pieux ont été mis en place à cet effet.

**Maître de l'ouvrage :** Etat de Genève

**Lieu :** Genève

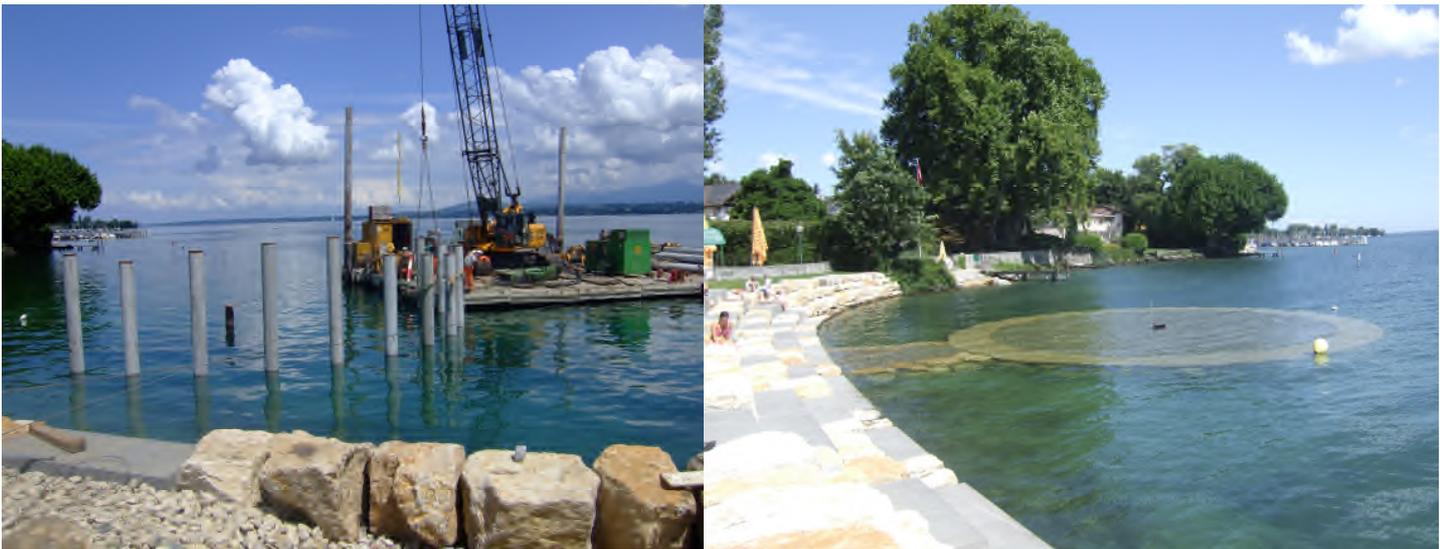
Ce bassin apparaît comme un cercle de pierres plates d'environ 7 m de rayon, émergeant légèrement de l'eau, et au centre duquel la profondeur est limitée à 40 cm environ (durant l'été). Le couronnement devant être parfaitement réglé, il repose sur un anneau de béton encastré sur 28 pieux disposés en cercle. Des enrochements en calcaire du Jura, blocs de 1.5 à 2 tonnes, s'appuient contre ces pieux et forment une digue extérieure de 1 à 2 m de haut finissant sous l'anneau de béton. L'intérieur est remblayé en déchets de carrières, calcaire 0-300, jusqu'à 40 cm sous le fini, les derniers décimètres sont constitués de graviers 10-30. Entre ces deux couches, un géotextile a été posé.
